**ESTUDIO PREDICTIVO MEDIANTE  
TERMOGRAFIA POR INFRARROJOS  
DE LA EMPRESA:**

**INFORME N°: XXX/2010**

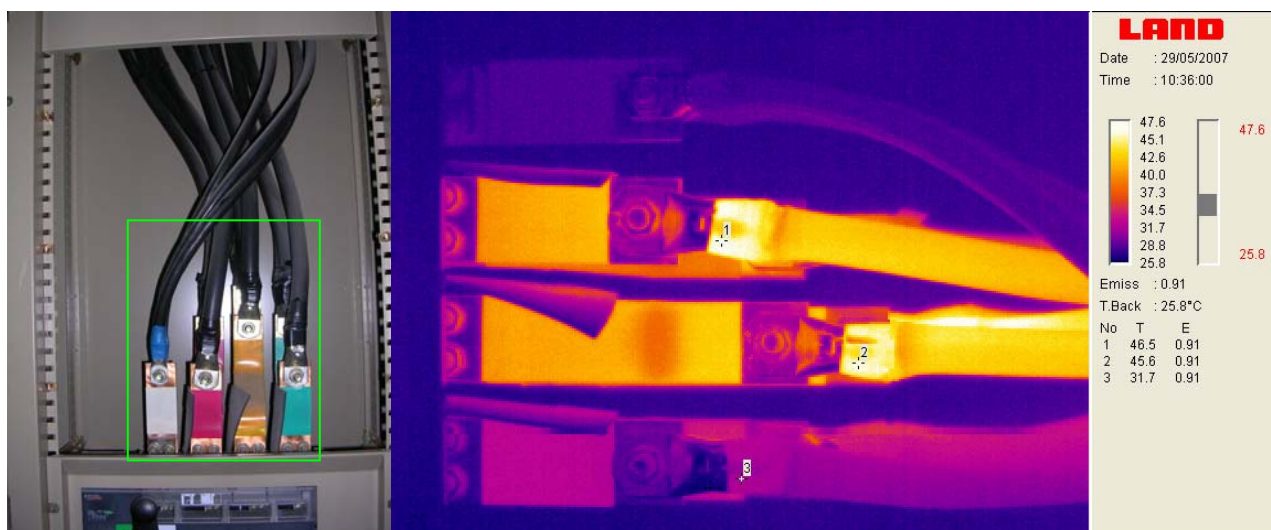
**Captación: Cuadro General**

Entrada Interruptor General. Todos los elementos termografiados están en condiciones, aunque dos de las fases de este interruptor (punto 1 y 2) presentan una temperaturas más altas que la tercera (punto 3). Debería comprobarse el estado de las conexiones, el consumo y el aislamiento de los conductores para saber a que se debe este aumento de la temperatura. Temperatura general correcta.

Relevancia **GRAVE** y urgencia de actuación **LO ANTES POSIBLE**

| Captación | Relevancia | Actuación |
|---|---|---|
| Captación nº1: Cuadro General | GRAVE | LO ANTES POSIBLE |

Realizar las comprobaciones detalladas en el apartado observaciones detalladas en el apartado observaciones, apretar las conexiones y, si es necesario, cambiar los conductores y repartir las cargas. Hacer un nuevo mantenimiento predictivo en dentro de un año.

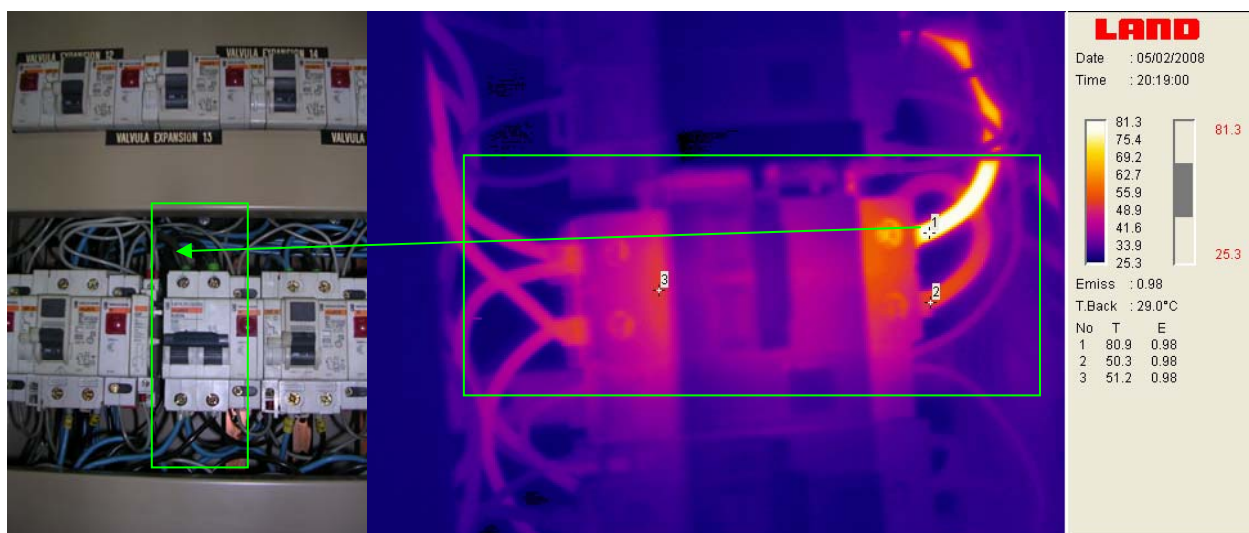
**Captación: Cuadro 5**

Magnetotérmico C20 “Resistencias Puertas”. El conductor de neutro en la entrada de este magneto (punto 1) está requemado y presenta una temperatura crítica seguramente debida a una mala conexión. Se debería sanear lo antes posible este conductor y revisar la conexión antes de que su deterioro provoque una avería. Temperatura general correcta.

Relevancia **CRÍTICA** y urgencia de actuación **URGENTE**.

| Captación | Relevancia | Actuación |
|---|---|---|
| Captación nº2: Cuadro 5 | CRÍTICA | URGENTE |

Sanear el conductor requemado, comprobar la conexión y, si es necesario, cambiar el magnetotérmico. Hacer un nuevo mantenimiento predictivo dentro de un año.

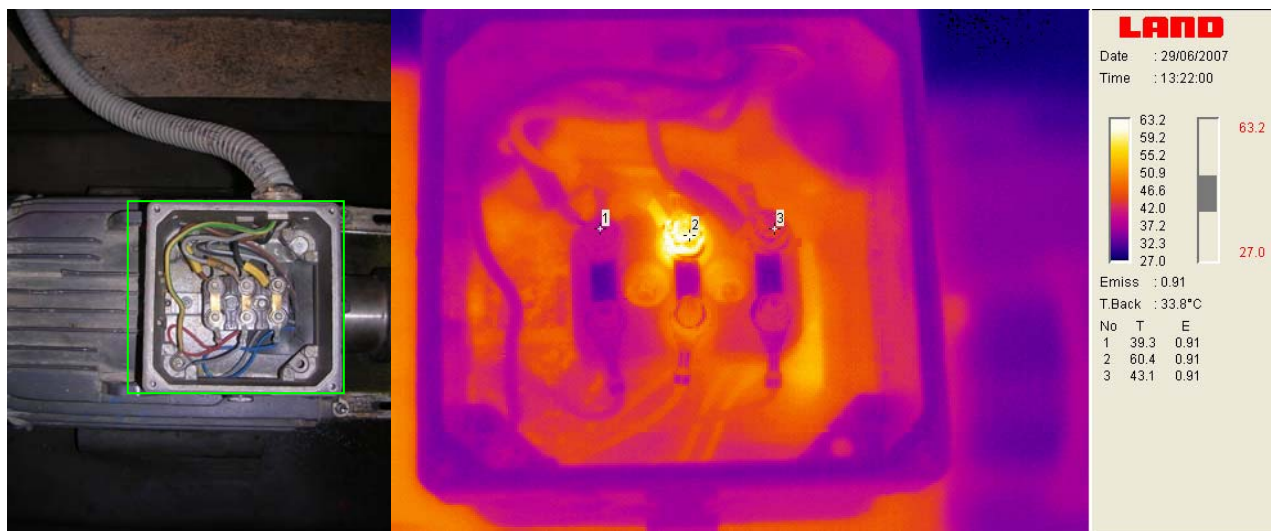
**Captación: Caja conexiones**

Todos los elementos termografiados están en condiciones, aunque la conexión del cable de la fase marcada con “S” (punto 2, color gris) presenta una temperatura superior a las otras, seguramente por un problema en la conexión, que ha acabado requemando un poco el cable. Debería comprobarse el estado de las conexiones, el consumo y el aislamiento de los conductores para saber a que se debe el aumento de la temperatura. Temperatura general correcta.

Relevancia **GRAVE** y urgencia de actuación **LO ANTES POSIBLE**

| Captación | Relevancia | Actuación |
|---|---|---|
| Captación nº3: Caja conexiones Motor 12 | GRAVE | LO ANTES POSIBLE |

Realizar las comprobaciones detalladas en el apartado observaciones, apretar las conexiones indicadas, comprobar el consumo y, si es necesario, cambiar el conductor. Hacer un nuevo mantenimiento predictivo dentro de un año.

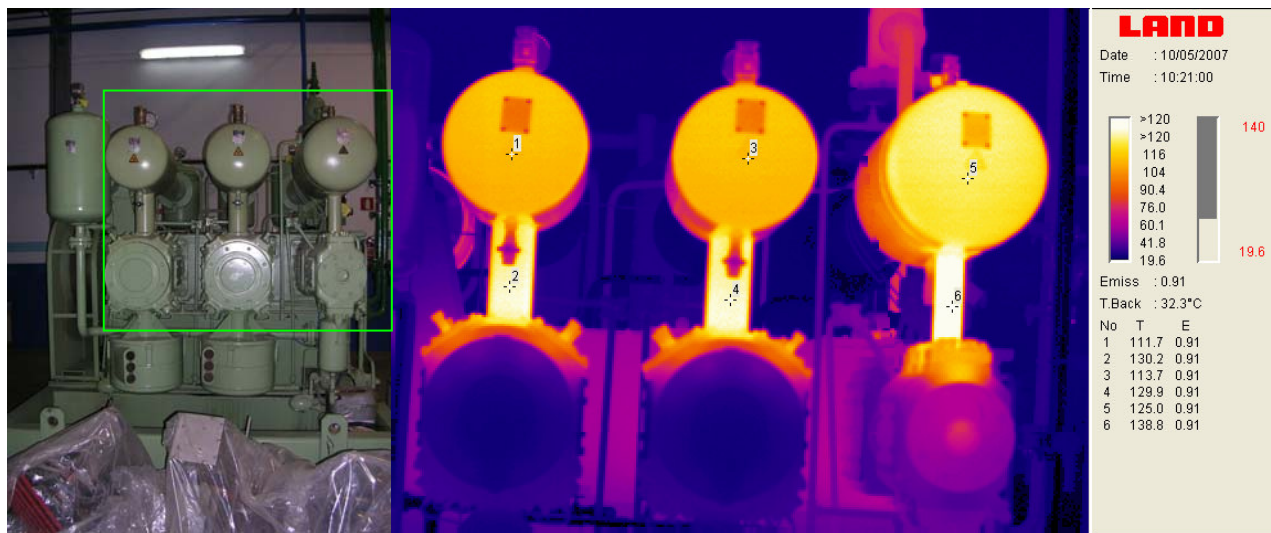
**Captación: Grupo compresor**

Todos los elementos termografiados están en condiciones. El grupo alcanza una temperatura dentro de la normalidad, ya que la máxima registrada en la termografía es de unos 140°C y la temperatura máxima de servicio que indica la placa de características es de 180°C. Temperatura general correcta.

Relevancia **NORMAL** y urgencia de actuación **PRÓXIMO PREDICTIVO**

| Captación | Relevancia | Actuación |
|---|---|---|
| Captación nº4: Grupo compresor | NORMAL | PRÓXIMO PREDICTIVO |

Hacer un nuevo mantenimiento predictivo dentro de un año.

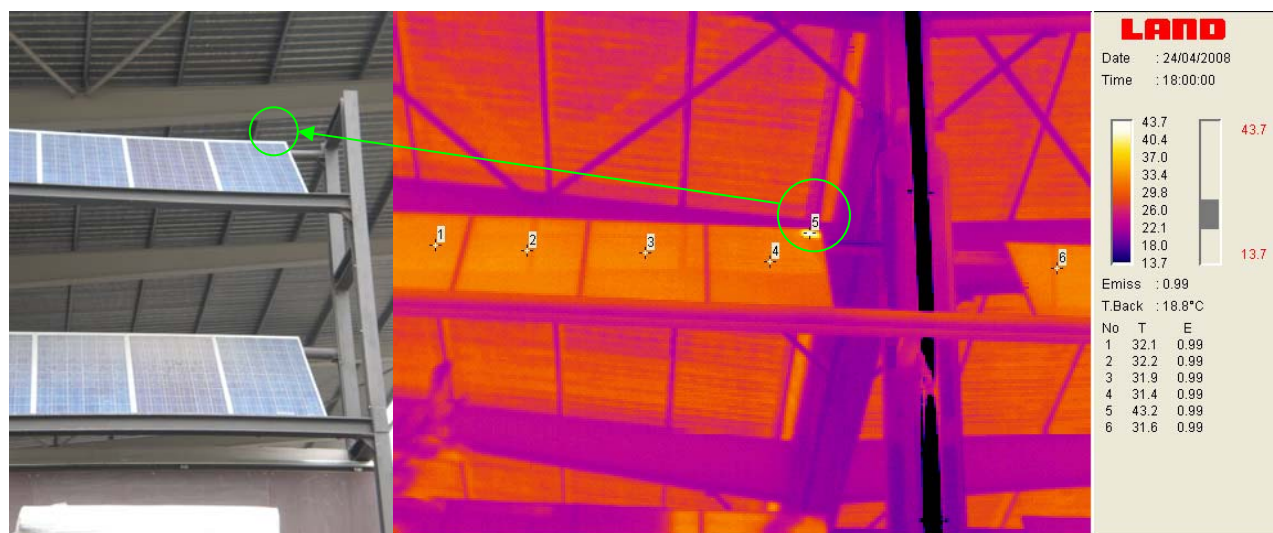
**Captación: Placas solares**

Una de las placas (1ª por la derecha de la fila central superior) presenta un aumento de temperatura en una de sus celdas, cosa que podría indicar que no está operativa, aunque al tratarse solo de 1 de las 60 celdas del panel, la pérdida de rendimiento sería solo de un 1,6%. El resto de placas están en perfectas condiciones. Temperatura general correcta.

Relevancia **LEVE** y urgencia de actuación **HACER SEGUIMIENTO**

| Captación | Relevancia | Actuación |
|---|---|---|
| Captación nº5: Placas solares | LEVE | HACER SEGUIMIENTO |

Hacer un nuevo mantenimiento predictivo dentro de un año.

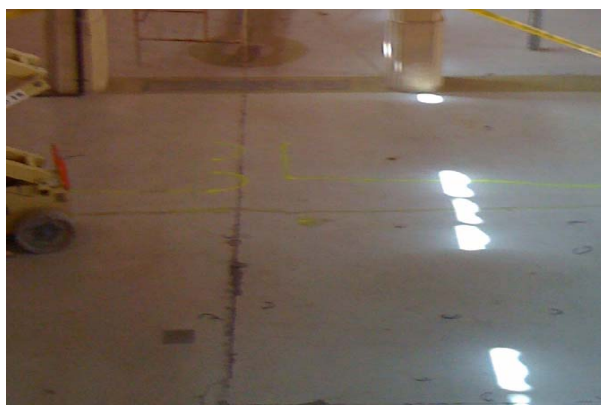
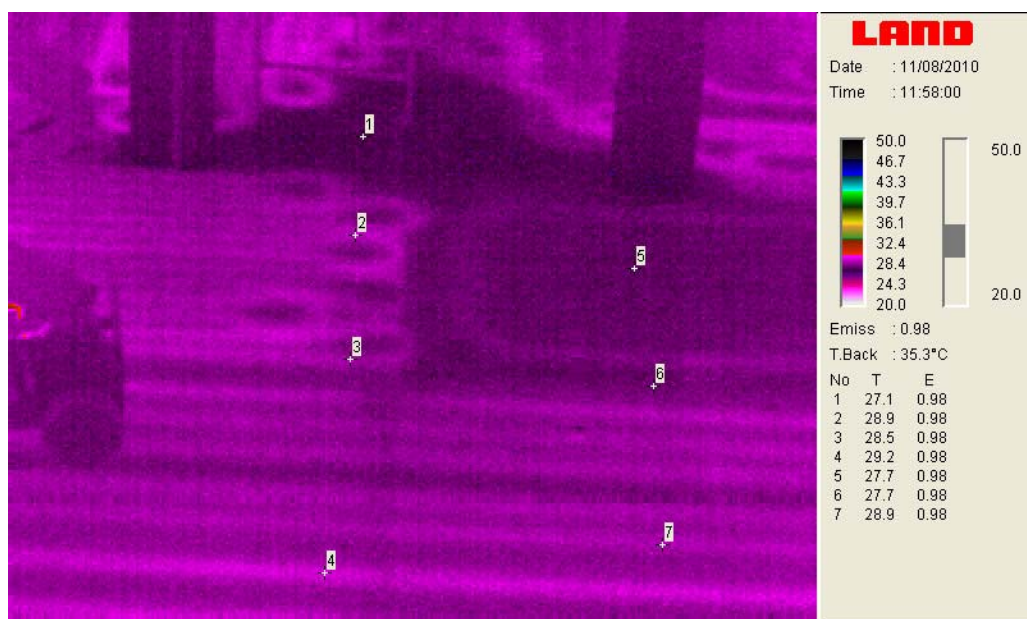
**Captación: Suelo radiante**

Gracias a la termografía, una vez puestos en marcha los circuitos de suelo radiante, se pueden delimitar con precisión por donde pasan las tuberías y marcar las zonas para que estas no queden afectadas por los trabajos de reforma. También se ha comprobado el correcto funcionamiento del circuito.

| Captación | Relevancia | Actuación |
|---|---|---|
| Captación nº6: Suelo Radiante | NORMAL | PRÓXIMO PREDICTIVO |

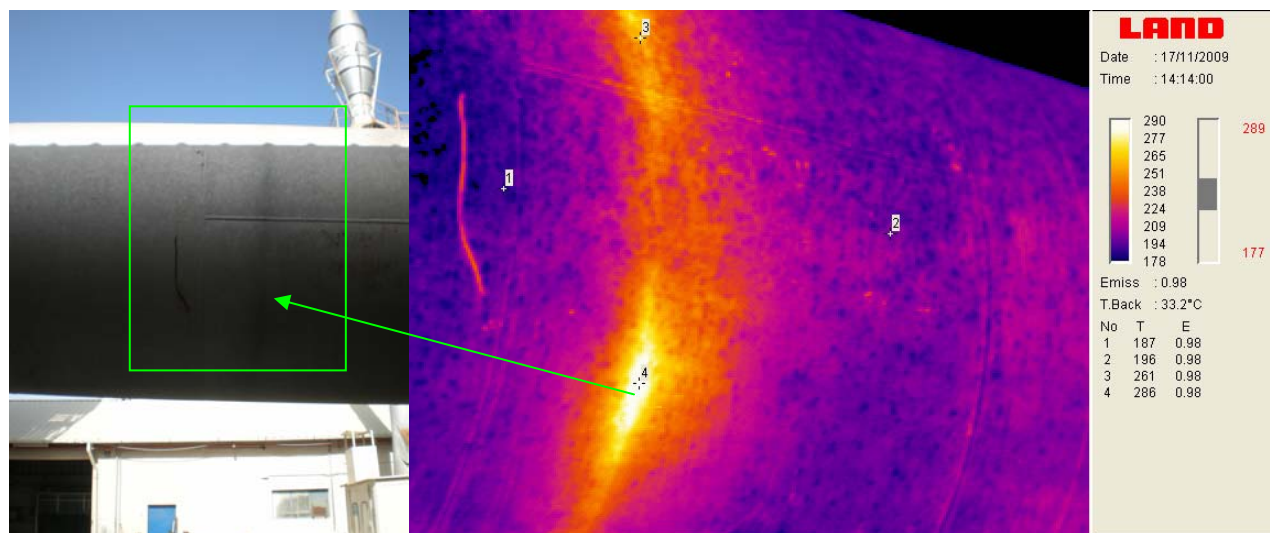
**Captación: Horno Rotativo**

En todo el diámetro del sector 5 del horno rotativo se puede observar un anillo que tiene una temperatura más alta que el resto de su superficie. Parece ser que esto es debido a que internamente esta parte no está cubierta por ladrillo refractario. El punto más crítico se encuentra al lado de la soldadura horizontal de la virola, en donde se registran casi 100°C más que en el resto de la superficie, debido a la ausencia del material aislante en su interior.

Relevancia **GRAVE** y urgencia de actuación **LO ANTES POSIBLE**

| Captación | Relevancia | Actuación |
|---|---|---|
| Captación nº7: Horno Rotativo | GRAVE | LO ANTES POSIBLE |

Recubrir con ladrillo refractario la zona interna del horno detectada para reparar el defecto detectado. Hacer un nuevo mantenimiento predictivo dentro de un año.

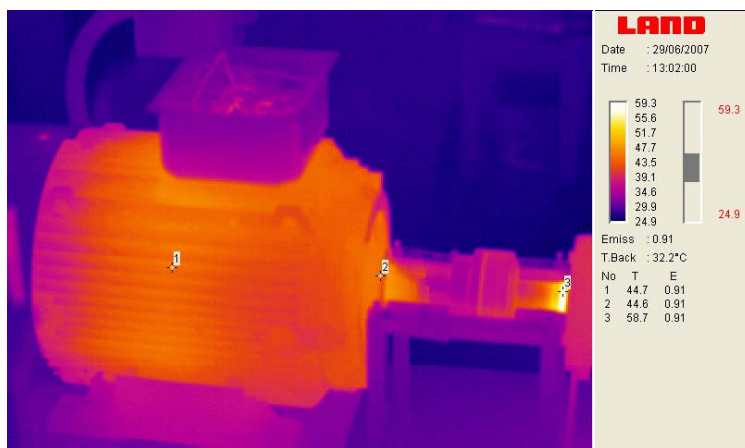
**REGISTRO TERMOGRÁFICO DE  
LAS BOMBAS**

El mantenimiento mecánico con termografía se basa en la comparación de las temperaturas superficiales de elementos que funcionan en circunstancias similares. La temperatura máxima de trabajo de cada motor suele aparecer en su placa de características. Ha de tenerse en cuenta que en el momento de realizar la inspección, no todos los motores llevaban trabajando el mismo tiempo, y muchos se acababan de arrancar. Aun así, las diferencias de temperatura entre ellos no son muy elevadas y no hay ninguna especialmente destacable. Hay que recordar que el devanado de un motor puede aguantar perfectamente hasta 80°C y que el estudio termográfico se puede complementar con otros, como un análisis de las vibraciones.

| Captación | Relevancia | Actuación |
|---|---|---|
| REGISTRO TERMOGRÁFICO BOMBAS | NORMAL | HACER SEGUIMIENTO |
